Console GreenStar™ 3 2630

Avis de mise à jour

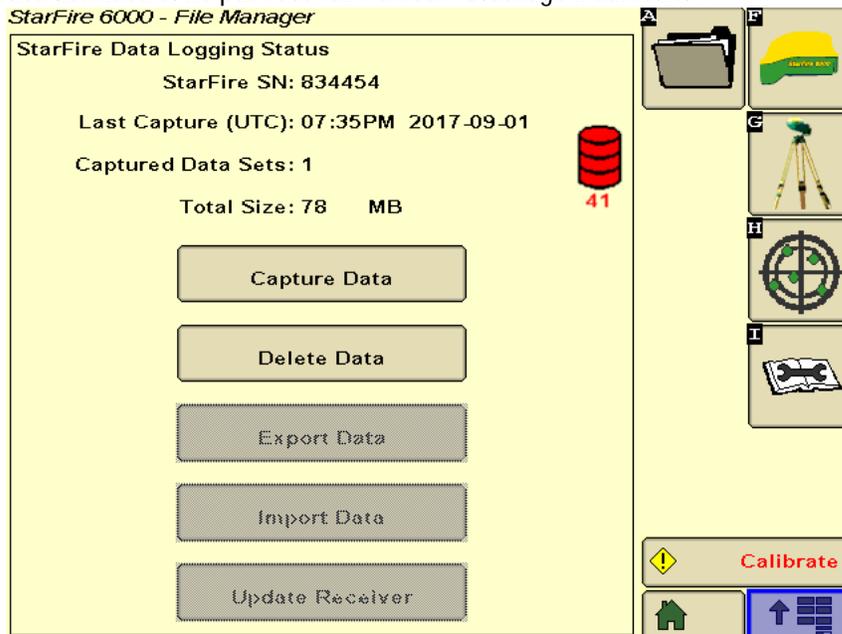
StarFire 6000 - File Manager

Défaillance du gestionnaire de fichiers—Une nouvelle icône a été mise en oeuvre pour détecter une défaillance interne du matériel. Après l'installation du logiciel 18-1, une icône rouge portant le numéro 41 peut apparaître en cas de détection d'une défaillance interne du matériel. Le récepteur fonctionne normalement, mais l'utilisateur reçoit l'erreur "Stockage insuffisant" et ne peut pas collecter de données si le bouton "Capturer les données" est enfoncé. Le récepteur doit être remplacé pour pouvoir capturer des données et ne pas recevoir l'erreur "Stockage insuffisant".
