Avis de mise à jour

Ce sont les notes de mise à jour du logiciel relatives aux consoles GreenStar™ 3 2630 et aux produits associés. Les notes de mise à jour se trouvent sur www.stellarsupport.com. Note: L'utilisation du logiciel est régie par le Contrat de licence d'utilisateur final qui est inclus avec le logiciel.

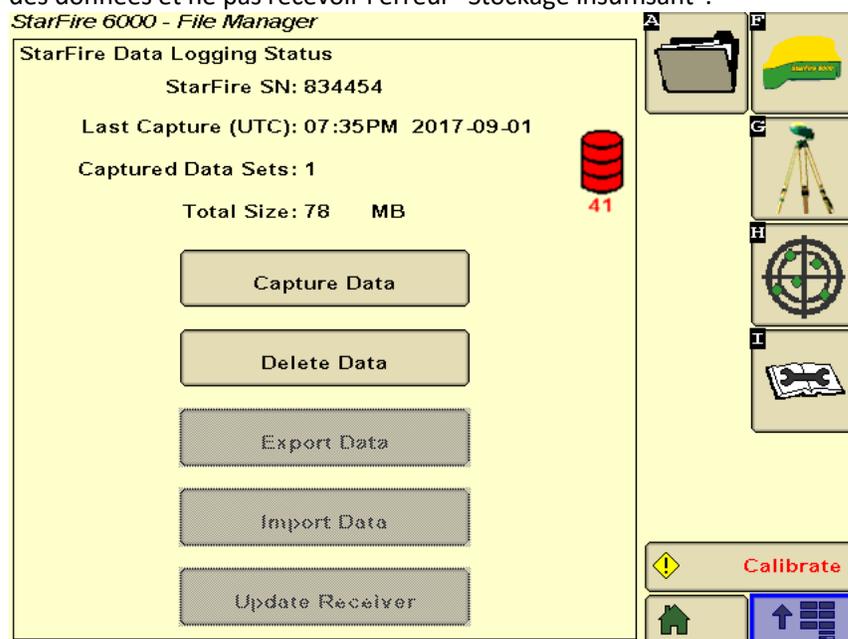
Défaillance du gestionnaire de fichiers—Une nouvelle icône a été mise en oeuvre pour détecter une défaillance interne du matériel. Après l'installation du logiciel 18-1, une icône rouge portant le numéro 41 peut apparaître en cas de détection d'une défaillance interne du matériel. Le récepteur fonctionne normalement, mais l'utilisateur reçoit l'erreur "Stockage insuffisant" et ne peut pas collecter de données si le bouton "Capturer les données" est enfoncé. Le récepteur doit être remplacé pour pouvoir capturer des données et ne pas recevoir l'erreur "Stockage insuffisant".
