Consoles GreenStar™

Notes de mise à jour logicielle 20-2
3.36.1073

JOHN DEERE

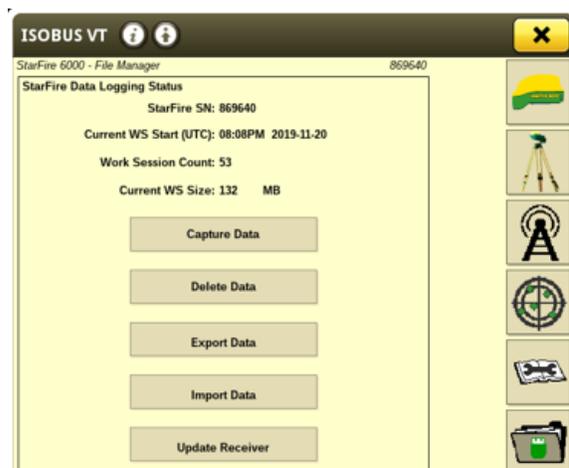
Enregistrement continu des données

Les informations de diagnostic sont enregistrées en continu dans le récepteur StarFire™ 6000 sous la forme de sessions de travail individuelles, de la mise sous tension à la mise hors tension, avec une durée de session de travail maximale de deux heures. Lorsqu'une session de travail dépasse deux heures, une nouvelle session de travail commence automatiquement. Jusqu'à 48 heures de sessions de travail peuvent être enregistrées.
