# Récepteur StarFire™ 6000 et StarFire™ 6000 intégré

Notes de mise à jour logicielle 20-2  
4.40P

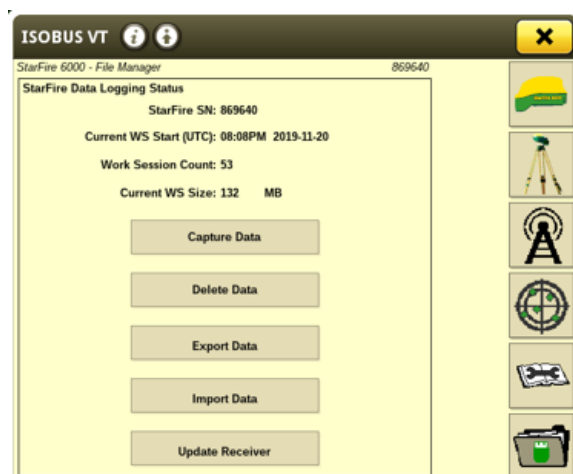
Les informations de diagnostic sont enregistrées en continu dans le récepteur StarFire™ 6000 sous la forme de sessions de travail individuelles, de la mise sous tension à la mise hors tension, avec une durée de session de travail maximale de deux heures. Lorsqu'une session de travail dépasse deux heures, une nouvelle session de travail commence automatiquement. Jusqu'à 48 heures de sessions de travail peuvent être enregistrées.
